Velkommen til  
Trastvegen 26, 8665 Mosjøen

# Tilstandsrapport

Befaringsdato: 04.06.2025 Rapportdato: 03.07.2025 Oppdragsnr.: 14188-1300 Referansenummer: MP1672  
Autorisert foretak: Takst1 Helgeland AS Sertifisert Takstingeniør: Kim Storeng Vår ref:

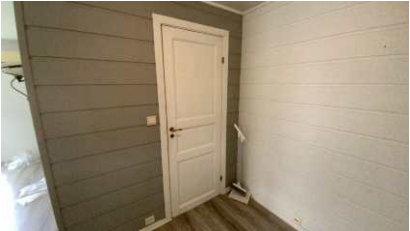
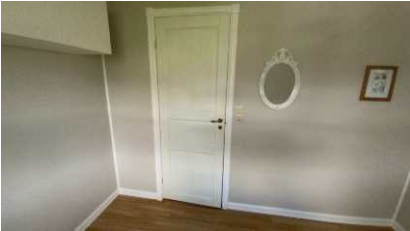
- Det er påvist avvik som tilsier at det bør foretas tiltak på enkelte dører.

Dør tar litt i terskel

- Enkelte dører må justeres.

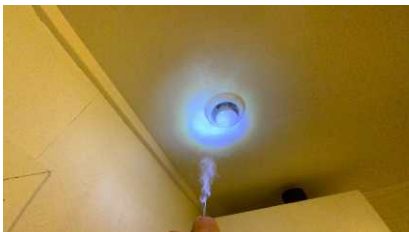
Dårlig trekk i ventil

Motor til ventilasjonsanlegg eventuelt hele anlegget må byttes.

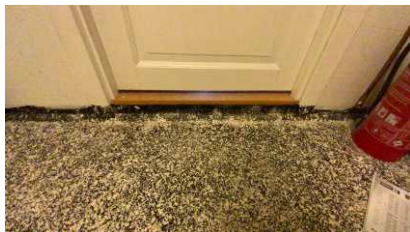
Hulltaking er foretatt uten å påvise unormale forhold. Hulltaking er foretatt ved/i gang. Fuktkvotemåling (vekt%) i konstruksjonen ble målt til 8,3.

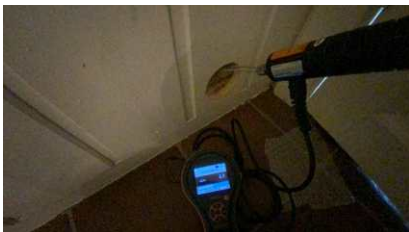
- Fuktskader på våtromsplater i dusjnisse.
- Sprekk i to fliser ved dør.
- Det er ikke konstant bruk av membran på gulv og vegger.
- Det er brukt uegnet materialer i våtsoner (malt panel er ikke egnet i våtsoner).
- Sluk er over halvparten av forventet brukstid brukt.
- Motorenhet på mekanisk avtrekksanlegg fungerer ikke.

- Våtrommet må totalrenoveres. Alle forhold med tettesjikt, våtsone, sluk m.m. må dokumenteres.

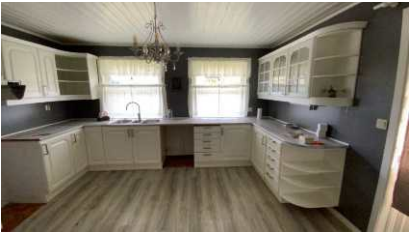
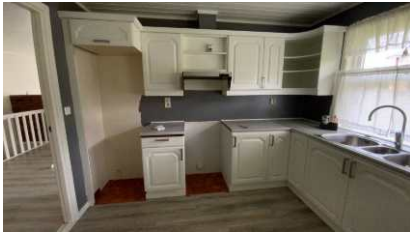
Laminatgulv er ikke lagt under hvitevarer. En del merker i malte overflate på fronter.  
Fuktskade i skjøt på benkeplate.  
Kantlamining på benkeplate mangler ved komfyrplass.  
Folie på benkeplate er slitt.

Fuktskade i benkeplate.

Ingen umiddelbare tiltak kreves, på sikt bør benkeplate byttes.
