Velkommen til  
**Rønningveien 8, 8250 Rognan**

# Tilstandsrapport

Enebolig  
Rønningveien 8, 8250 ROGNAN  
SALTDAL kommune  
# gnr. 43,42, bnr. 1021,84, snr. 0,0

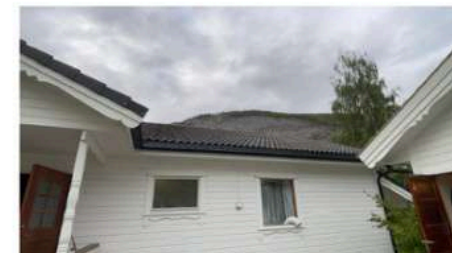
Takteking

- Tidspunkt for utskiftning av takteking nærmer seg.
- Når takteking og undertak begynner å bli gamle, øker risikoen for lekkasjer, noe som kan føre til omfattende og kostbare reparasjoner av underliggende konstruksjoner dersom en ikke foretar tiltak på konstruksjonene før dette oppstår.

Takplater på tak.

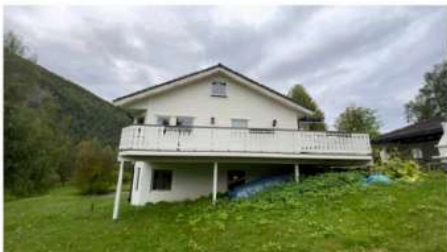
Fasade sør

Pusset leca grunnmur med overliggende bindingsverkonstruksjon utført med liggende kledning.

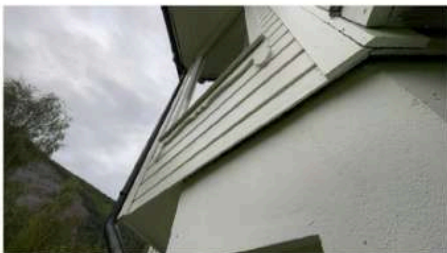
Overgang mellom mur og utvendig kledning.

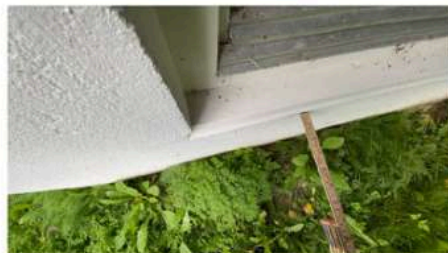
Innpusset kjellervindu

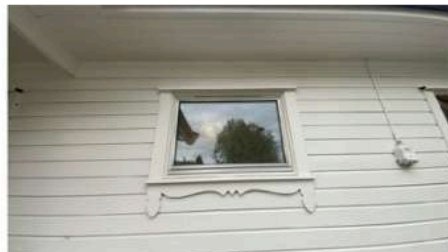
Vindu med pyntebord.

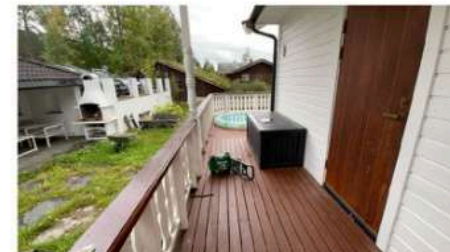
Terrasse øst

Terrasser utført som åpen løsning med lufting. Boligen er over gjennomsnittlig utbygget med terrasser og balkonger.

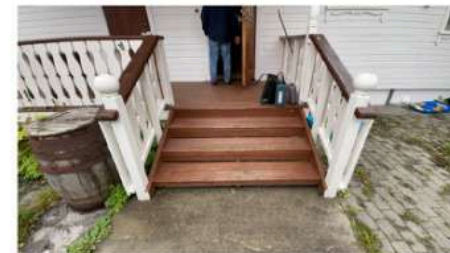
Trapp til hovedinngang.

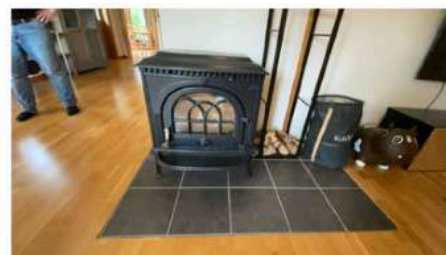
Jøtul vedovn i hoveddel tilknyttet pusset elementpipe.

Jøtul vedovn i hoveddel.

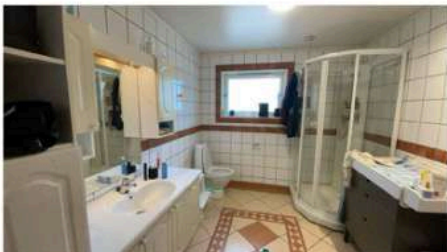
Baderom 1. etg.  
ETASJE > BAD

Hvite 30x30 fliser på vegg og himling med innfelte spotter i tak. Det er tatt stikkprøver etter bom under flis. Rommet er oppgradert etter at det ble oppdaget fuktskade i yttervegg. Det finnes ikke dokumentasjon på utførelse av membran eller hvordan dampsperre er lagt i yttervegg.

Ut i fra observasjoner av overflaten er det ikke funnet avvik på konstruksjonen.

Ved oppgadering av baderom vil det være naturlig å endre fallforholdet. Pr. dags dato er rommet utført med dusjkabinett og dermed ledes vannet tilstrekkelig til sluk.

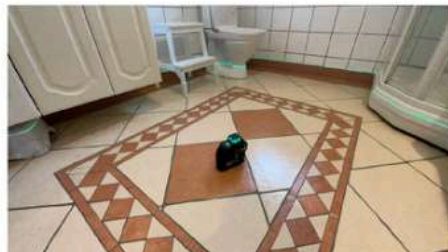
Flislagt gulv  
ETASJE > BAD

- Det må gjøres nærmere undersøkelser. Manglende membran/tettesjikt medfører risiko for lekkasjer og fukt i konstruksjonen.
- Det må innhentes dokumentasjon. Manglende membran/tettesjikt medfører risiko for lekkasjer og fukt i konstruksjonen.
- Når sluket har begrenset tilgang, er det vanskelig å rengjøre sluket og å inspisere den for å oppdage skader i membranen/fuger rundt sluket, som er avgjørende for å forhindre lekkasjer.

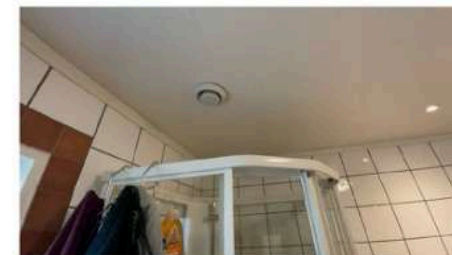
Avtrekk i tak  
ETASJE > BAD

- Elektrisk avtrekksvifte bør monteres for å lukke avviket.

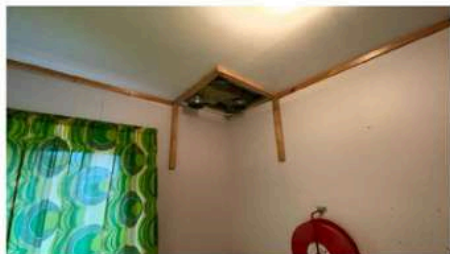
- Våtrommet har behov for omfattende oppgraderinger. For å sikre en løsning som oppfyller gjeldende krav, bør tettesjikt, sluk og røropplegg oppgraderes og dokumenteres.
- Manglende oppgradering av våtrommet medfører høy risiko for at konstruksjonene ikke vil tåle vanlig bruk av vann eller lekkasjer. Dette kan føre til fuktskader på tilstøtende konstruksjoner.
- Manglende oppgradering av våtrommet medfører høy risiko for at konstruksjonene ikke vil tåle vanlig bruk av vann eller lekkasjer. Selv om det er dusjkabinett, er det fortsatt en betydelig risiko for at våtrommets konstruksjoner ikke tåler lekkasjer. Dette kan føre til fuktskader på tilstøtende konstruksjoner.

Rørføringer etter tidligere ventilasjonsanlegg.  
ETASJE > VASKEROM

Ingen øyeblikkelig tiltak nødvendig, men rommet må påregnes oppgradert for å sikre en løsning som oppfyller gjeldende krav til våtrom.

Kostnadsestimat: 100 000 - 300 000

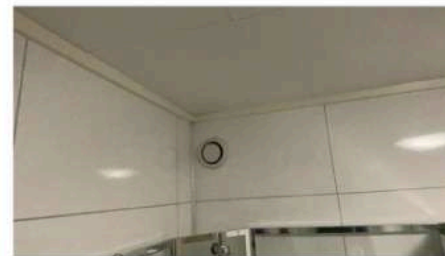
Ventil

- Dersom avviket ikke utbedres vil det være fare for dårlig luftskifting og resultere i høy luftfuktighet og utvikling av skader.

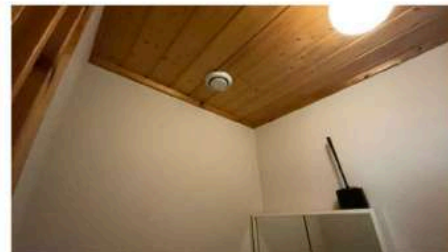
Avtrekk

Toalettrommet har ventilering, men avvik iht. krav om mekanisk avtrekk i NS3600 som kreves for å få TG0/TG1. Det mangler spalte i dør.

- Det må foretas tiltak for å lukke avviket.
- Det bør etableres tilfredsstillende tiluft til toalettrom, f.eks. luftespalte ved dør e.l.

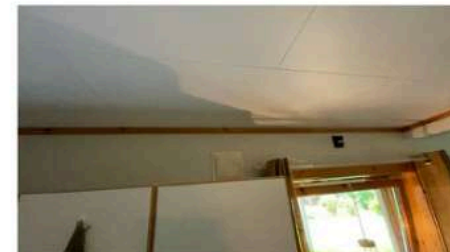
Boligen er utstyrt med deler av et tidligere ventilasjonsanlegg fra byggeår. Anlegget er delvis tatt ned og kun naturlig ventilasjon er tilgjengelig i boligen på befaringstidspunktet. Det er ikke ansett som rasjonelt å reparere eksisterende ventilasjonsanlegg og anlegget er derfor ikke videre vurdert. Boligen er ansett for å ha naturlig ventilasjon. I 1995 var det ikke spesifikke krav om mekanisk eller balansert ventilasjon for boliger, men det var et krav om at boliger skulle ha ventilasjon som sikret tilstrekkelig luftutveksling.

Naturlig ventilasjon gjennom ventil i vegg.

Eier kan opplyse om følgende: Det er innhentet tilbud fra Jønsberg Ventilasjon AS på montering av nytt ventilasjonsanlegg kostnad: kr. 40.700,-, samt rengjøring av. Takstmann har ikke verifisert tilbudet.

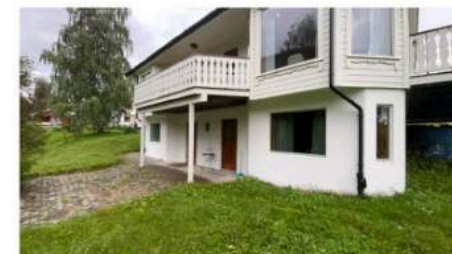
Sokkel

- Det er registrert skråriss som er symptom på setninger. Det er registrert skråriss i murmuss.
