Verditakst

Næringseiendom med tilstandsvurdering
Hamnegata 7, 8480 Andenes, 8480 ANDENES

Gnr 41: Bnr 72
1871 ANDØY KOMMUNE

Vurdert markedsverdi per 25.03.2026

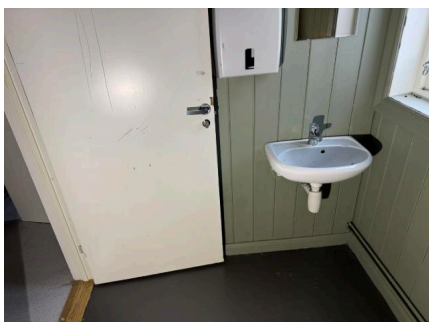
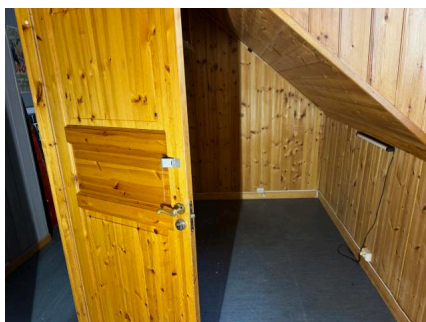
Vurdering/Avvik:

- Det bør vurderes utbedring eller utskifting av dører med vesentlig slitasje for å sikre god funksjon og estetikk.

Prioritet: Bør utføres innen 1-5 år

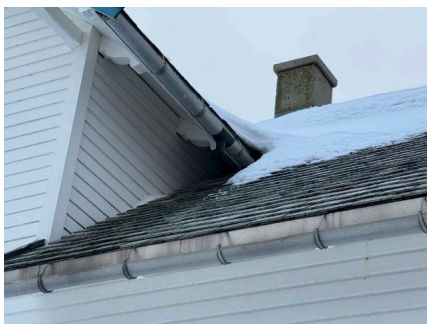
Vurdering/Avvik:

- Nærmere undersøkelser anbefales når forholdene gjør det mulig

Prioritet: Bør utføres innen 1-5 år
