# TILSTANDSRAPPORT

Matrikkel: **Gnr 21: Bnr 64**  
Kommune: **5007 NAMSOS KOMMUNE**  
Betegnelse: **Selveier næring**  
Adresse: **Grønlilhøgda 22-24, 7820 SPILLUM**

Dato befaring: 28.01.2025  
Utskriftsdato: 12.03.2025  
Oppdrag nr: 20250004

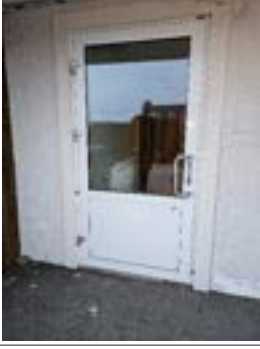
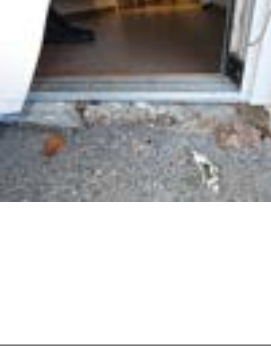
| | Dør i nord i underetasje | | Dør i nord i underetasje mangler beslag og tetting under. |
| Tilstandsvurdering/<br>tilstandsgrad: | Dør i underetasjen i nord mangler beslag og tetting under døren.<br>Material/symptom:<br>Det bør monteres beslag og bedre tetting under dør som mangler dette. | | |
| | | | TG: 2<br> |

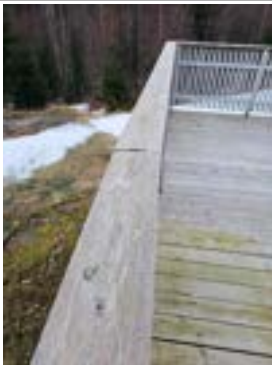
| | Terrasse mot sør | | Noe dårlig innfesting og avstiving av rekkverk. |
| Tilstandsvurdering/<br>tilstandsgrad: | <p>Rekkverk på altan i sør bør avstives for bedre sikkerhet og forhindre fall fra balkong.</p> <p>For rekkverk i nord er høyden under dagens krav til rekkverkshøyder med i hht byggeårets krav.</p> <p>Åpning mellom spiler er ca 13cm og er større enn kravet på byggetidspunktet.</p> <p>Material/symptom:<br/> Åpning mellom spiler må utbedres for å forhindre at barn setter fast kroppsdeler, samt at det må oppfylle lovkrav.</p> | | TG: 2<br> |

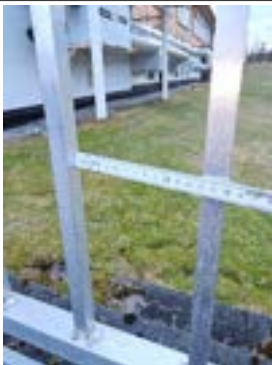
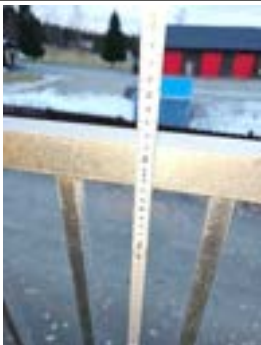
| | Altangang i nord av bygget. | | Åpning mellom spiler på ca 13cm |
| | Rekkverkshøyden er ca 90cm | | |

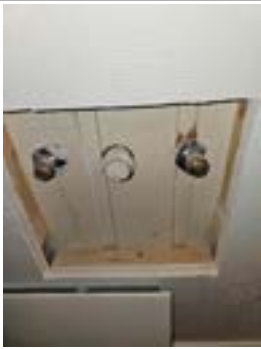
| | Kobling i vegg for utstyr | | Manglende tettemuffer på rør-i-rør i kjøkkenbenk |

| Tilstandsvurdering/<br>tilstandsgrad: | <p>Vannrør i kjøkkenbenk har ikke tettemuffer i enden for å lede lekkasjen til samleskap. Koblinger av vannrør i tak i underetasjen er ikke lekkasjesikret. En lekkasje på rørene her vil vann renne til gulv uten sluk og føre til vannskade. Enkelte veggbokser på bad er ikke fagmessig utført. Avløpslufting er avsluttet på krypeloft med durgo/vacum-ventil.</p> <p>Material/symptom:</p> <p>Det bør monteres endetetting på varerør i kjøkkenbenk. Fordeling av rør i rør er ikke lekkasjesikkert utført. På grunn av alder på eldste vannrør kan skade plutselig oppstå. Det anbefales at det monteres stedvis overvåking med fuktføler med automatisk vannstopp for vanninstallasjoner i bygget.</p> <p>Levetid stive vannrør i kobber er 25 til 100 år, med anbefalt brukstid på 50 år. Levetid avløpsrør i plast og ma er 25-75 år, med anbefalt brukstid på 50 år.</p> | | | TG: 2<br> |

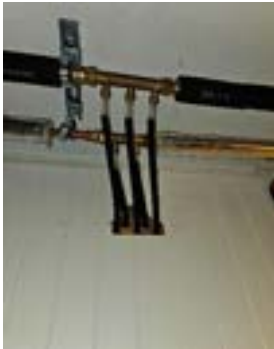
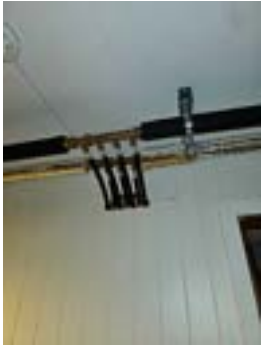
| | Vann inntak med vannmåler | | Rør-i-rør i tak i gang |
| | Rør-i-rør i tak i gang | | Vannrør i gulv |

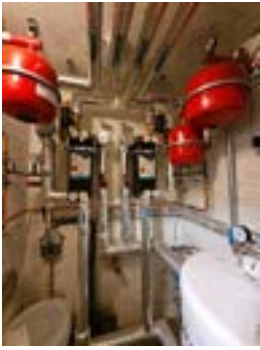
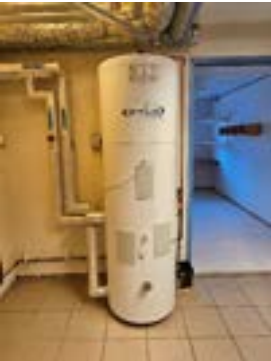
| Varme, generelt - Administrasjonsbygg | | | |
|---|---|---|---|
| | Varmeanlegg plassert på teknisk rom | | Varmtvannsbereder |
| Tilstandsvurdering/<br>tilstandsgrad: | <p>Fordelingsrør til radiatorer er fra byggeår. 52 år gammelt.</p> <p>Det foreligger ikke service avtale på varmeanlegget eller varmepumpene.</p> <p>Material/symptom:<br/> Det anbefales serviceavtale på varmeanlegg med varmepumper.<br/> TG2 er satt basert på kort gjenværende levetid på fordelingsrør på varme/radiatorer.<br/> Levetid stive vannrør i kobber er 25 til 100 år, med anbefalt brukstid på 50 år.</p> | | TG: 2<br> |

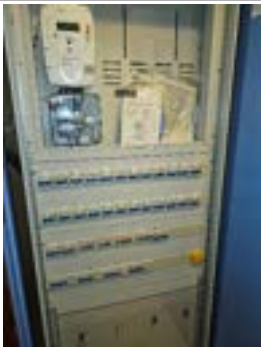
| Tilstandsvurdering/<br>tilstandsgrad: | <p>Det er fremlagt samsvarserklæringer og dokumentasjon på varmekabler. Dette er både i perm og lagret på nett. (adgang via QR-kode i skap)<br/>Dokumentasjon som er fremlagt gjelder hele eiendommen med alle byggene.</p> <p>For gjeldende bygg er det vanskelig kontrollere om alle utførte arbeider etter 1999 har samsvarserklæringer slik de skal.<br/>Det foreligger på store endringer slik som noen varmekabler på våtrom, installasjon av VP mv.<br/>Det er også samsvarserklæring på enkelte komponentbytter slik som f.eks takarmaturer og lys skinner.</p> <p>Material/symptom:<br/>Det er foretatt elkontroll i mars 2022. Denne har to stk avvik TG2.</p> <p>Tg er satt basert på manglende etablert internkontrollsystem for elektro i hht krav i HMS IK forskriften.</p> | | TG: 2<br> |

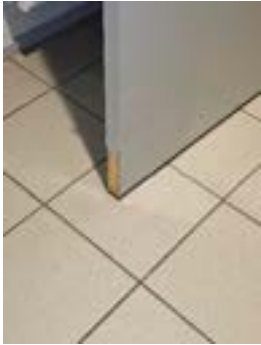
| | Mangler en bit av kantlist | | |

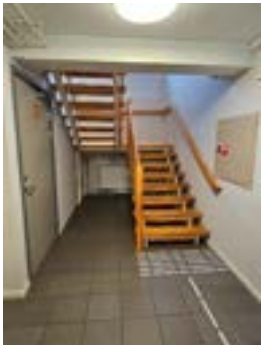
| | Trapp fra underetasjen til 1. etasjen | | Det mangler barnesikring mellom to trinn. |
| Tilstandsvurdering/<br>tilstandsgrad: | Mellom to trinn mangler det en barnesikring slik at åpning mellom trinn er over 10cm.<br>Material/symptom:<br>Barnesikring må monteres på alle trinn, dette i hht sikkerhet og lovkrav. | | |
| | | | TG: 3<br> |

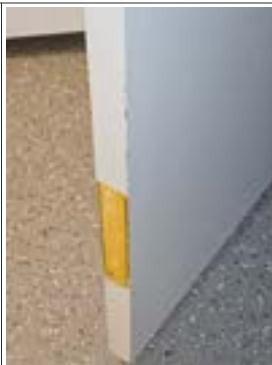
Flik av kantlist mangler

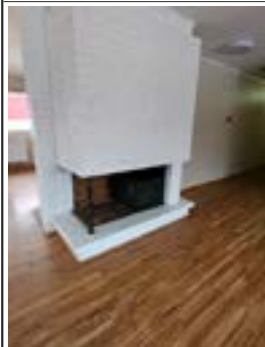
Åpen peis i stue i 1.etg

Beskrivelse: I stuen i 1 etg er det plassert en stor murt åpen peis og en vedovn med steinplate under. Ildstedene er fra før 1998 og ikke rentbrennende i hht dagens krav til ildsteder.

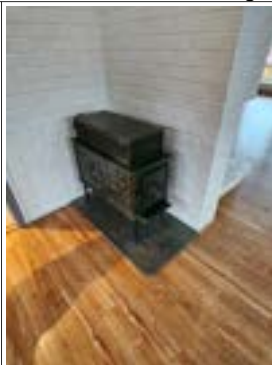
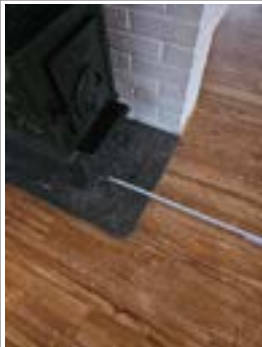
| | Avstand til brennbart materiale er under 30cm. Gjelder begge ildsteder | | |
| Tilstandsvurdering/<br>tilstandsgrad: | Avstand foran vedovn til brennbart gulv er under 30cm<br>Avstand fra ilegg på peis til brennbart gulv er under 30cm<br><br>Material/symptom:<br>Det må etableres ubrennbar plate på gulv foran vedovn og peis for å tilfredsstille brannsikkerheten til installasjonen. | | TIG: 3<br> |

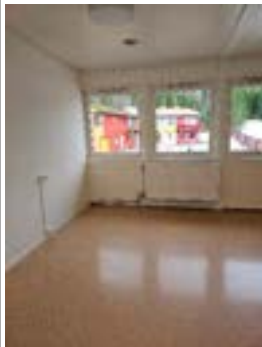
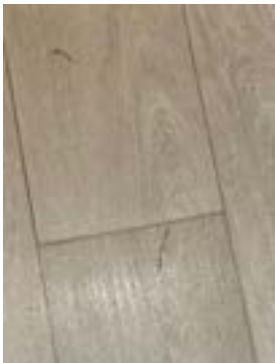
| Beskrivelse: | Gulv på hovedplan som gulvbelegg. På soverom er det nyere belegg på noen rom og eldre belegg på noen.<br>Belegg i stue og kjøkken.<br><br>Noen mindre merker og litt fargeforskjell ved balkongdør. Men anses som normal bruksslitasje. | | |
| | Belegg soverom | | Merke i gulv på kjøkken |

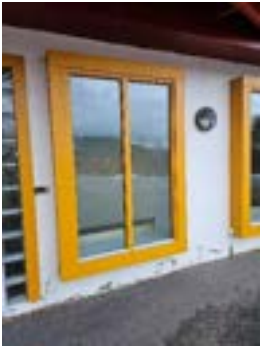
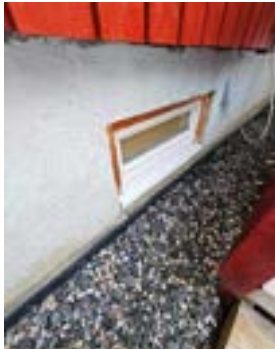
| | Vindu som er bygget "ut" av vegg, uten beslag på kassen | | Vindu i murvegg uten malt omramning |

| Tilstandsvurdering/<br>tilstandsgrad: | Glasslist mangler på ett av vinduene.<br>Material/symptom:<br>Skadd vindu bør utbedres, glasslist festes.<br><br>Levetid for vinduer i tre er 20 til 40 år | TG: 2<br> |

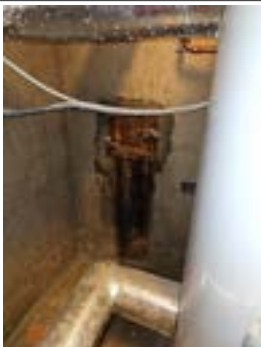
| | Feieluke i teknisk rom | | Pipe med brannmur |
| Tilstandsvurdering/<br>tilstandsgrad: | Feieluke har vanskelig adkomst for rengjøring og kontroll.<br>Skal pipe benyttes anbefales det at også feieluke flyttes | | |

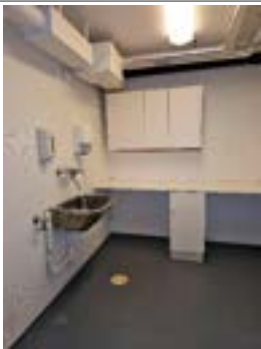
| | Vaskerom, renoverert i 2015 | | Toalettrom |
| Tilstandsvurdering/<br>tilstandsgrad: | Fall på gulv på vaskerom er ikke i hht dagens krav og det er lite fall rundt dusj slik at vann spres lettere utover gulv.<br>Material/symptom:<br>Vaskerom er normalt med lite vannsøl på gulv slik at tiltak for fall til sluk ikke anses som nødvendig. | | TG: 2<br> |

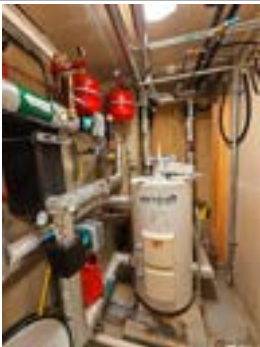
| | Varmeanlegg plassert i tidligere fyrrrom, nå teknisk rom. | | Radiatorer i bygget |
| Tilstandsvurdering/<br>tilstandsgrad: | Fordelingsrør til radiatorer er fra byggeår, 52 år gammelt.<br>Det foreligger ikke service avtale på varmeanlegget eller varmepumpene.<br>Material/symptom:<br>Det anbefales serviceavtale på varmeanlegg med varmepumper.<br>TG2 er satt basert på kort gjenværende levetid på fordelingsrør på varme/radiatorer.<br>Levetid stive vannrør i kobber er 25 til 100 år, med anbefalt brukstid på 50 år. | | TG: 2<br> |

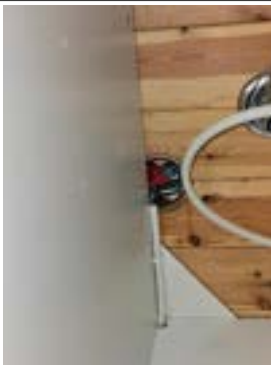
| | Underfordeling varmepumpe | | Det mangler lokk/deksel på elektrisk koblingspunkt | |

| Tilstandsvurdering/<br>tilstandsgrad: | <p>Det er fremlagt samsvarserklæringer og dokumentasjon på varmekabler. Dette er både i perm og lagret på nett. (adgang via QR-kode i skap)<br/>Dokumentasjon som er fremlagt gjelder hele eiendommen med alle byggene.</p> <p>For gjeldende bygg er det vanskelig å kontrollere om alle utførte arbeider etter 1999 har samsvarserklæringer slik de skal.<br/>Det foreligger på store endringer slik som noen varmekabler på våtrom, installasjon av VP mv.<br/>Det er også samsvarserklæring på enkelte komponentbytter slik som f.eks takarmaturer og lys skinner.</p> <p>Material/symptom:<br/>Det mangler lokk/deksel på elektrisk koblingspunkt.<br/>Det mangler lysrør i armatur.</p> <p>Det er utført elk kontroll i mars 2022. Det er der påpekt 2 stk avvik TG2</p> <p>Tg er satt basert på manglende etablert internkontrollsystem for elektro i hht krav i HMS IK forskriften.</p> | TG: 2<br> |

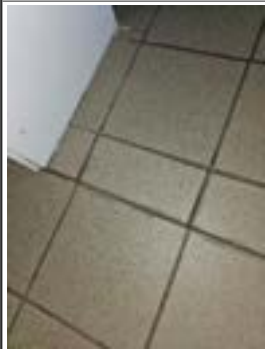
| | Løse fliser på gulv i trapperom |
| Tilstandsvurdering/<br>tilstandsgrad: | Flis i overgang mellom byggene ved trapperom er noe løse. Dette anses som normalt i hht utførelse og alder. <div>TG: 1</div> <div><div></div><div></div><div></div></div> |

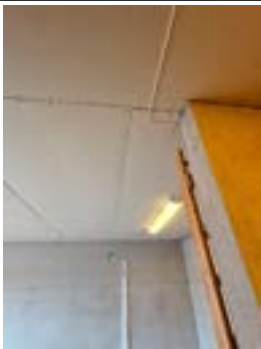
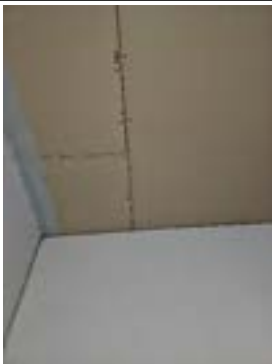
| | Himling i garasje | | Himling i garasje |
| Tilstandsvurdering/<br>tilstandsgrad: | Himling i garasje er ikke utført som vanlig på utførelsestidspunkt, og er ikke rekset i skjøter for gasstetting.<br>Material/symptom:<br>Himling i garasje bør gasstettes i hht byggeårets krav. Dette for å forhindre eksos i å komme inn i boligrommene. | | |

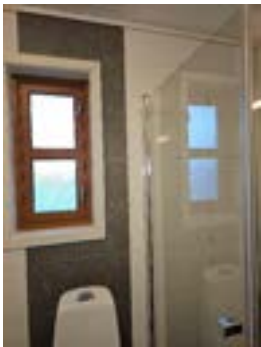
| Tilstandsvurdering/<br>tilstandsgrad: | Det er vindu i våtsone ved dusj. Vindu anses som beskyttet mot vannsprut med montert dusjvegg. | | |

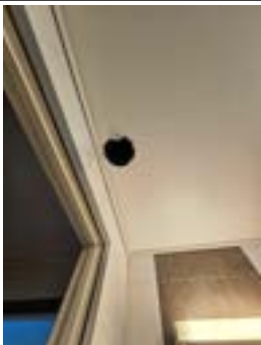
| Tilstandsvurdering/<br>tilstandsgrad: | Det mangler ventil i avtrekket.<br>Det anbefales mekanisk/styrt avtrekk.<br>Material/symptom:<br>Det må monteres mekanisk avtrekk på badet | TG: 2<br> |

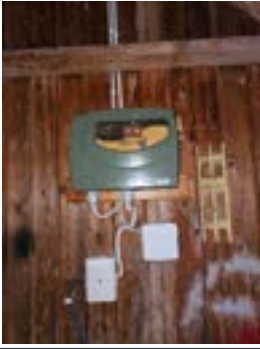
| | Styrepanel for minirensanlegg. | | |
| Tilstandsvurdering/<br>tilstandsgrad: | Rensanlegget er ikke registrert hos kommunen.<br>Forventet levetid for anlegget er passert.<br><br>Det ble i mars.2025 registrert feil ved anlegget og en reparasjon av dette er stipulert til ca Kr. 315 000,-<br>Material/symptom:<br>Forventet levetid på minirensanlegg er 20-30år<br>Anlegget er pr i dag ikke i funksjon, og det må utbedres eller monteres nytt anlegg før byggene tas i bruk.<br><br>Dagens anlegg er defekt og det anbefales at hele anlegget skiftes til nytt anlegg.<br><br>Anlegget må registreres og utslippstillatelse må omsøkes hos kommunen. | | |
