Velkommen til  
Øverleirveien 33, 8646 Korgen

Befaringsdato: 08.05.2025

Rapportdato: 13.05.2025

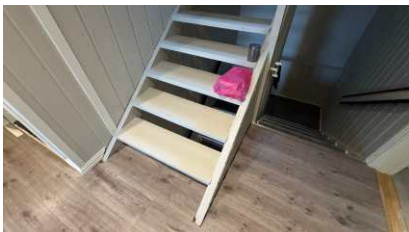
Det er ikke montert rekkverk i nederste del av trappen.

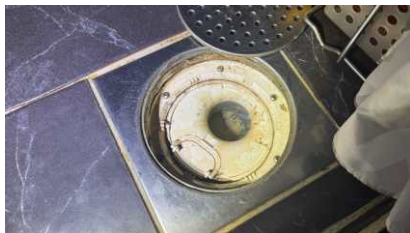
Kontroll av sluk.

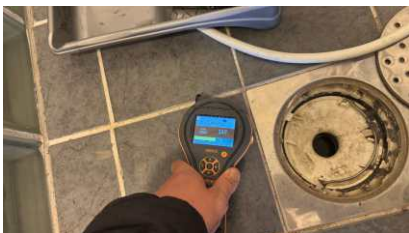
Kontroll av sluk og fuktmåling i dusjsone.

- Tiltak:
- Det må foretas utbedring for å unngå fuktskader i konstruksjonen.
- Løsningen/utførelsen rundt rørgjennomføringer gir fare for fukt inn i konstruksjoner.

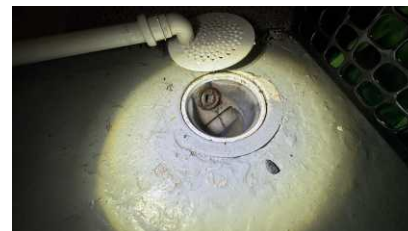
Kontroll av sluk.

- Våtrommet har behov for omfattende oppgraderinger. For å sikre en løsning som oppfyller gjeldende krav, bør tettesjikt, sluk og røropplegg oppgraderes og dokumenteres.
- Manglende oppgradering av våtrommet medfører høy risiko for at konstruksjonene ikke vil tåle vanlig bruk av vann eller lekkasjer. Dette kan føre til fuktskader på tilstøtende konstruksjoner.

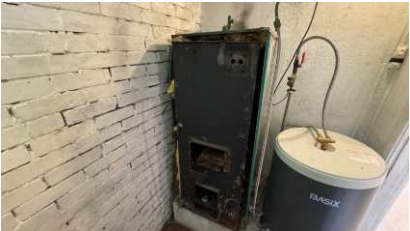
Fyringsanlegget er delvis demontert.

Fjerning av fyringsanlegg bør påregnes.

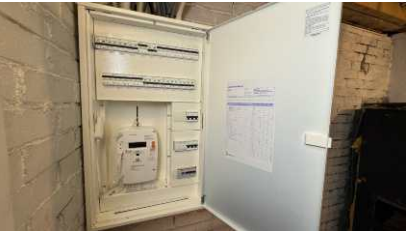
Kontroll av el-skap og kursfortegnelse.

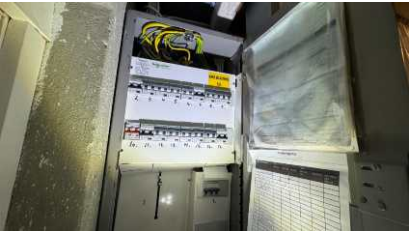
Kontroll av el-skap og kursfortegnelse.
