# Tilstandsrapport

Enebolig

Bærsletta 4 , 9158 STORSLETT

Befaringsdato: 26.05.2025

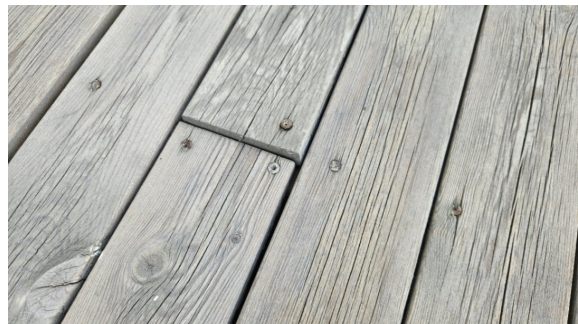
## Utvendige trapper

Trapp av tre til repos på ca. 3,6 m<sup>2</sup>.

Bygningsdelen virker å fungere med dette avviket. For å lukke avviket må det monteres håndløper på veggen opp trappen.
