# Tilstandsrapport

Vollanvegen 13, 8663 MOSJØEN

# gnr. 104, bnr. 24, fnr. 188

Befaringsdato: 11.01.2023

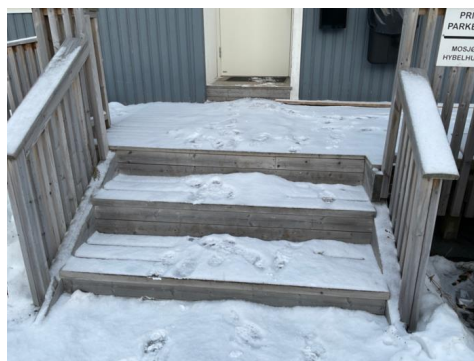
! TG 2

Trapp i impregneret virke og med rullestolrampe.

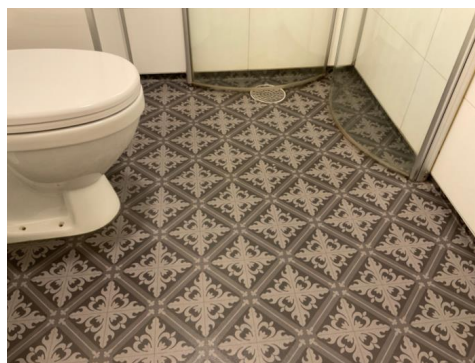
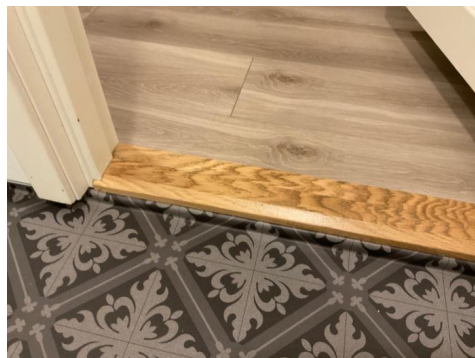
Det er målt 20 mm høydeforskjell fra gulv ved terskel til topp slukrist.

Belegg går opp 25 mm ved dørterskel

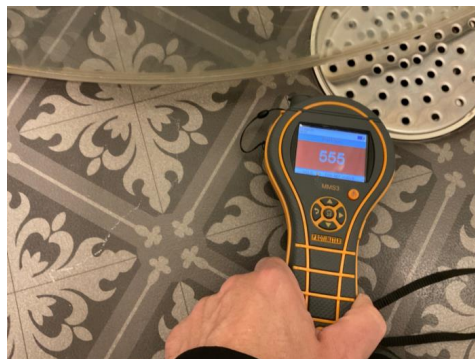
TG 2

Det er plastsluk og synlig vinylbelegg som tettesjikt.

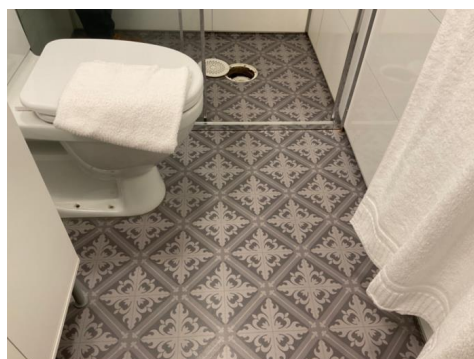
Gulvet har vinylbelegg. Rommet har elektriske varmekabler.

Det er målt 10 mm høydeforskjell fra gulv ved terskel til topp slukrist. Belegg går opp 16 mm ved dørterskel

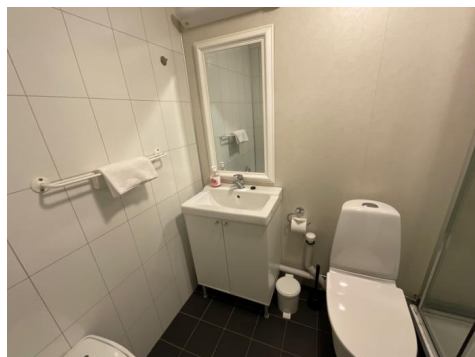
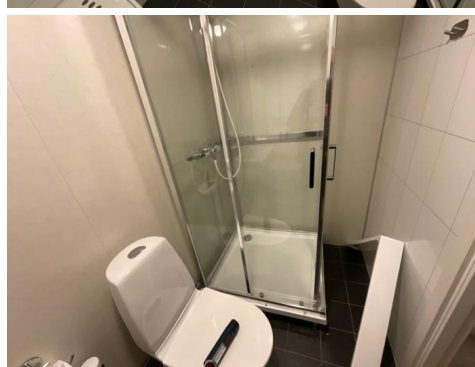
Rommet har innredning med nedfelt servant og toalett. Dusjkabinett med styrt avløp til sluk. Speil med lys over.

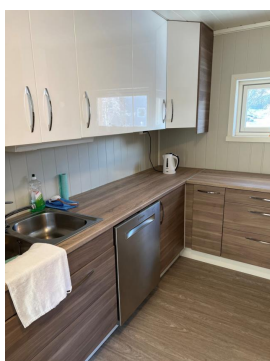
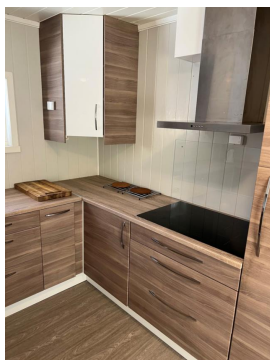
Felleskjøkken med ny eikfarget innredning med glatte fronter, hvite høyglans overskap. Benkeplaten er av laminat. Dobbel stålvask og integrerte hvitevarer.

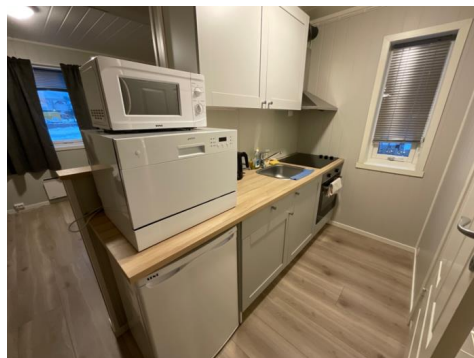
Kjøkkenet har innredning med profilerte gråmalte fronter. Benkeplaten er av laminat. Opplegg for benkoppvaskmaskin, integrert stekeovn og keramisk platetopp. Komfyrvakt er montert.

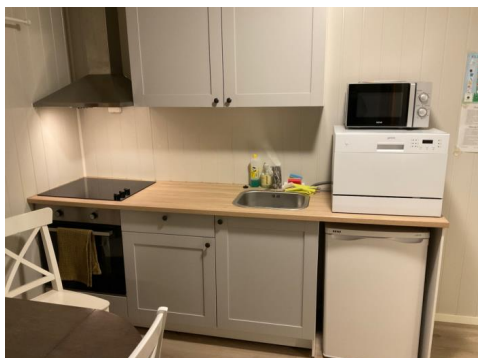
Kjøkkenet har innredning med profilerte malte fronter. Benkeplaten er av laminat. Opplegg for benkoppvaskmaskin, integrert stekeovn og keramisk platetopp. Komfyrvakt er montert.

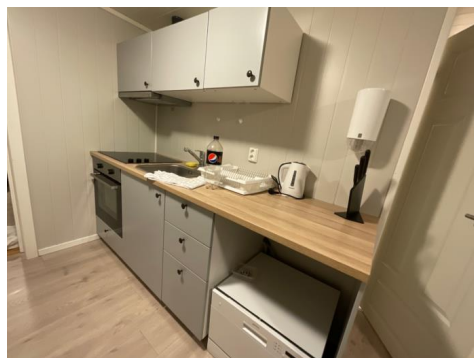
Kjøkkenet har innredning med glatte malte fronter. Benkeplaten er av laminat. Opplegg for liten oppvaskmaskin, integrert stekeovn og keramisk platetopp. Komfyrvakt er montert.

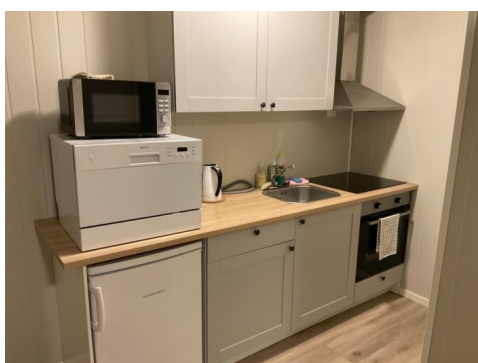
Kjøkkenet har innredning med malte profilerte fronter. Benkeplaten er av laminat. Opplegg for benkoppvaskmaskin, integrert stekeovn og keramisk platetopp. Komfyrvakt er montert.

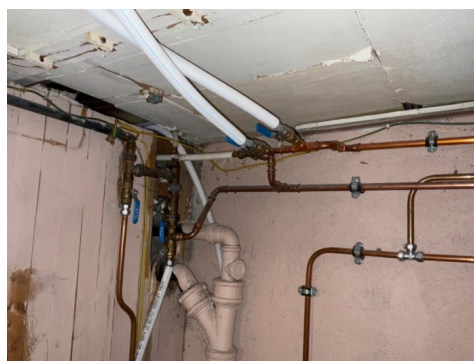
Innvendige vannledninger er av plast (rør i rør). De er besiktiget i rørskap. Det er også kobberør samt enkelte plastrør type rør i rør som ikke går til underskap.

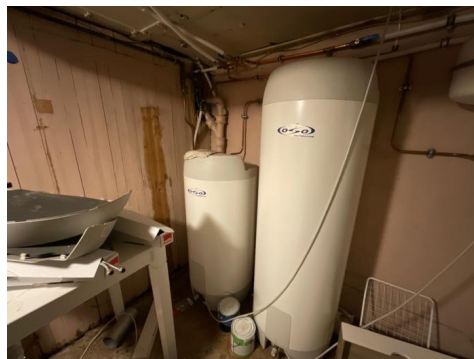
Varmtvannstanken er på ca 200 liter og en på 300 liter.

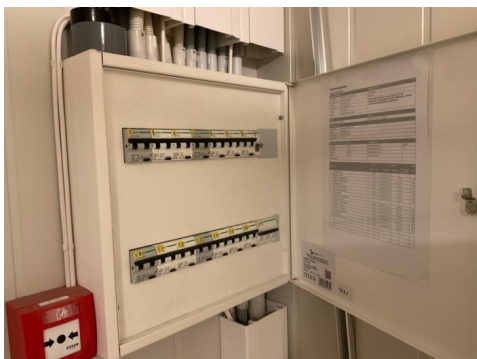
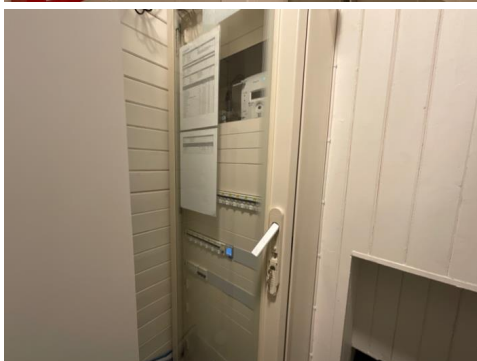
El.anlegget er betydelig modernisert og oppgradert av tidligere eier, men samsvarserklæringer er ikke fremlagt, og derfor anbefales det på generelt grunnlag en el.kontroll av anlegget.

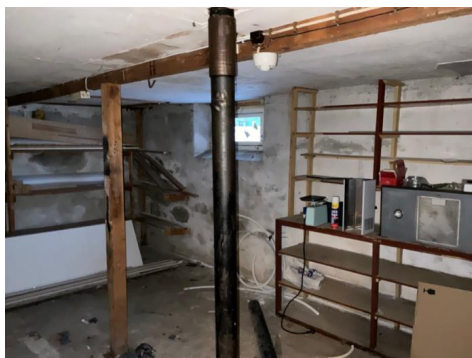
Bygningen er fundamentert på en plasstøpt ringmur.
