# Solveien 9B

## 9602 Hammerfest

Befaringsdato: 23.10.2025    Rapportdato: 28.10.2025    Oppdragsnr.: 12116-1441    Referansenummer: HG4434

Autorisert foretak: Mester Nord AS    Sertifisert Takstingeniør: Bjarne Hansen    Vår ref: V-1883

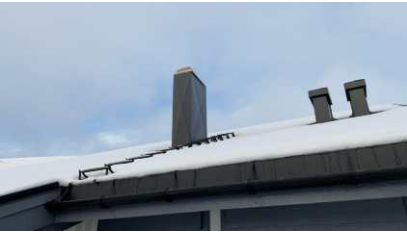
Det mangler snøfangere på hele taket.

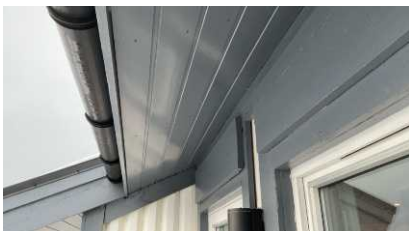
Manglende luftespalte/ventiler i raft.

Økt gjennomgående lufting må opprettes i henhold til veiledende utførelse og Sintef Byggedetaljblad. Downlightkasser bør innfestes i undergurt. Overvåk tilstanden jevlig.

Kostnadsestimat: 10 000 - 50 000

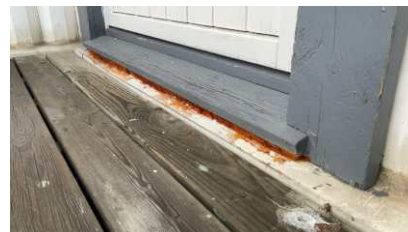
Ufagmessig utførelse i underkant verandadør.

Det må påregnes kostnader for vedlikehold av ytterdører. Nye pakninger bør monteres samt utbedring av beslagløsning utvedres som straktiltak.

Kostnadsestimat: 10 000 - 50 000

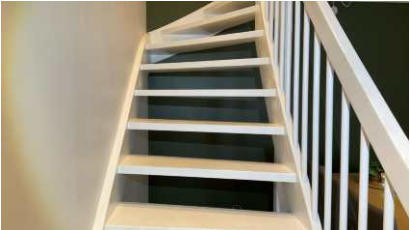
For stor åpning mellom opptrinn.

Håndløper må monteres på vegg samt mindre åpning mellom opptrinn.

Kostnadsestimat: 10 000 - 50 000

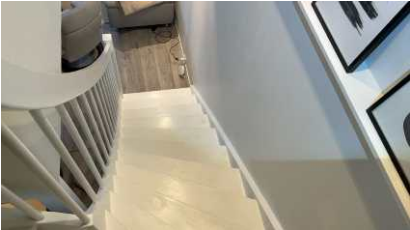
Håndløper mangler ned langs trappeløp.

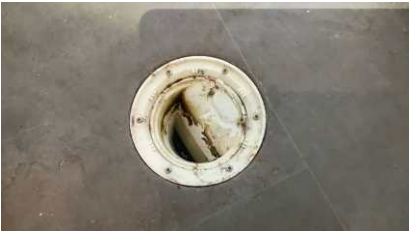
Plastsluk med klemring og synlig belegg.

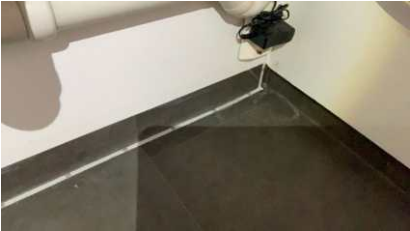
Aquastop monteret på vaskerom.

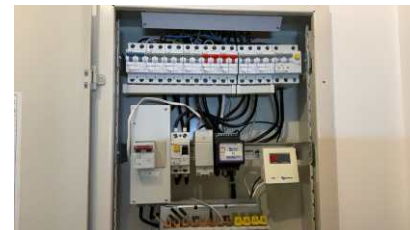
Sikringsskap med uatomatsikringer.
