Velkommen til  
**Trollåsveien 3, 8011 Bodø**

Boligtype	Enebolig
Eierform	Eier
Byggeår	1976
BRA/BRA-i	190 / 190 m <sup>2</sup>
Soverom	3

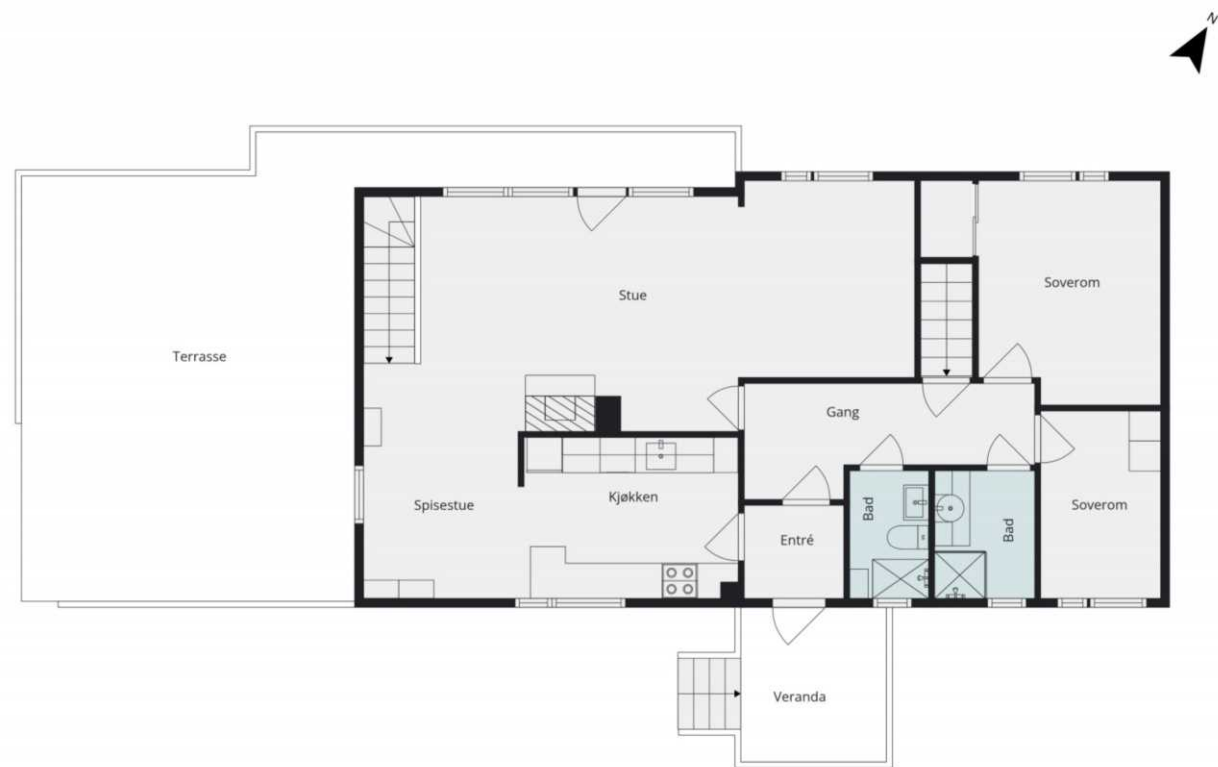
2. etasje

# Plantegning

Plantegningen er en ikke målbar illustrasjon og avvik kan forekomme.

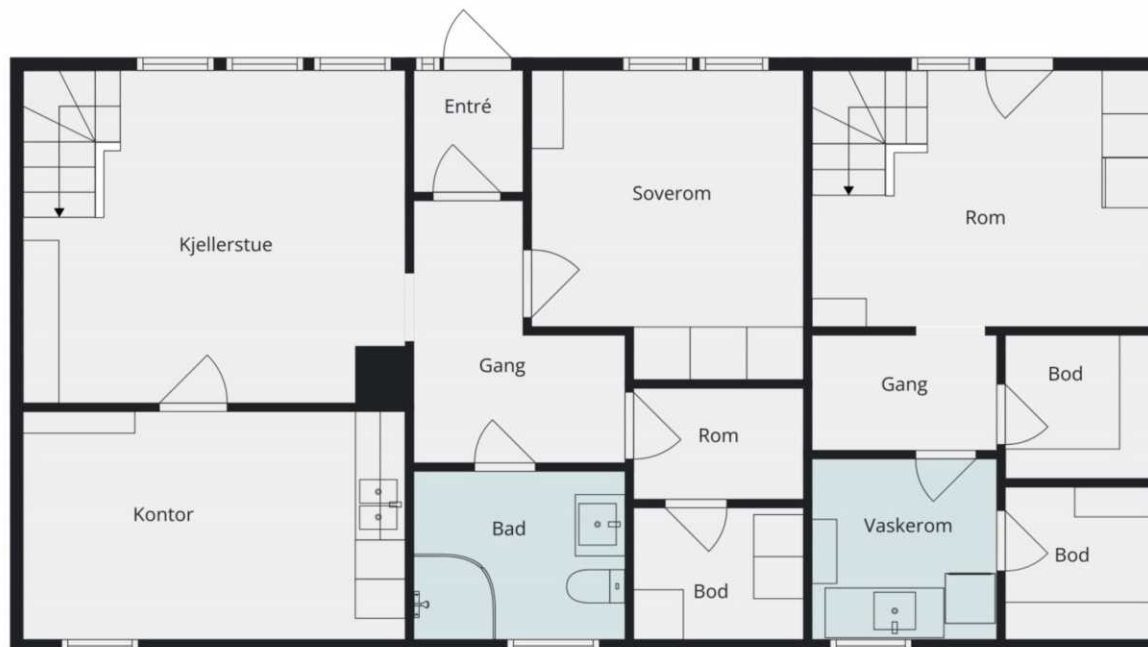
1. etasje

# Plantegning

Plantegningen er en ikke målbar illustrasjon og avvik kan forekomme.
