Velkommen til  
Øverleirveien 33, 8646 Korgen

Befaringsdato: 08.05.2025

Rapportdato: 13.05.2025

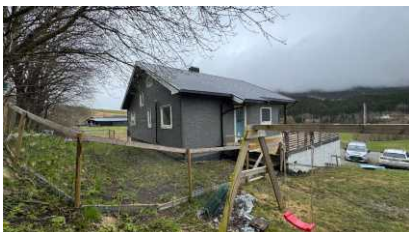
Det mangler snøfangere på hele eller deler av taket, noe som var krav på byggemeldingstidspunktet.

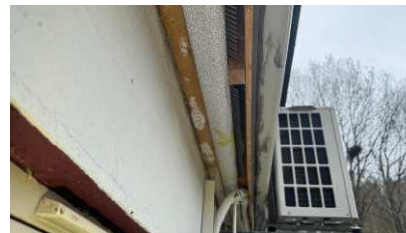
Det er registrert utettheter i musesperre flere steder.

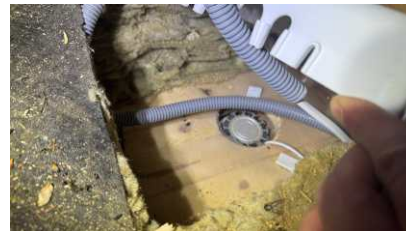
Det er fra loft/kryploft påvist indikasjoner på at det er punktering av dampspærre, som medfører svekket effekt av dampspærrefunksjonen.

Nærmere undersøkelser anbefales.

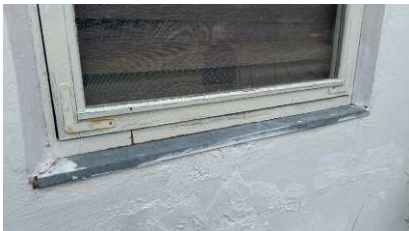
Enkelte vinduer er noe utvendig værslitt.

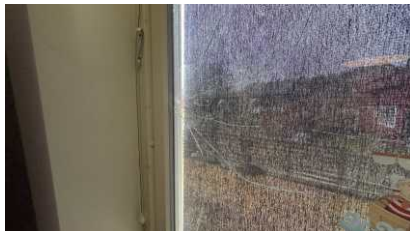
Knust glass i vindu på soverom.

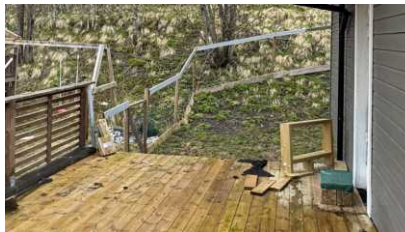
Det er ikke etablert rekkverk.

Så lenge det ikke er etablert trapp langs hele terrassen på oversiden må det etableres rekkverk.

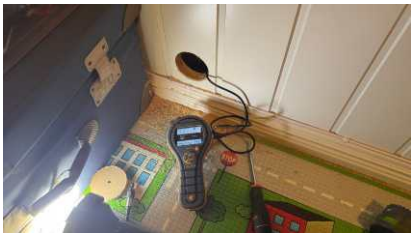
Hulltaking er foretatt uten å påvise unormale forhold. Hulltaking er foretatt ved/i tilstøtende soverom. Fuktvotesmåling (vekt%) i konstruksjonen ble målt til under 7.

Hulltaking er foretatt uten å påvise unormale forhold.

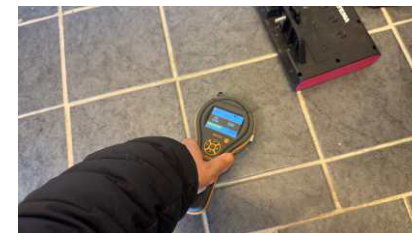
Det ble fuktmålt ved befaring, ingen unormale fuktverdier ble registrert.

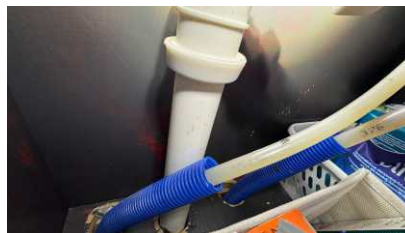
Det mangler tettemuffer i enden av varerør på rør-i-rør-system.

Kostnadsestimat er satt for utsifting av hovedstoppekrav og nærmere undersøkelser

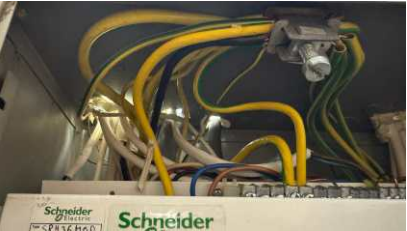
Kabelinnføringer i sikringsskap er ikke tilfredsstillende tettet. (TG3)

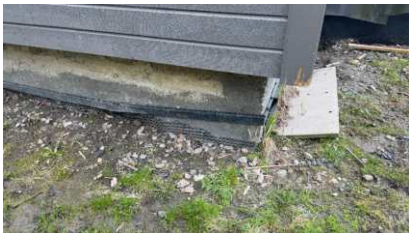
Grunnmursplast er ikke tilfredsstillende flere steder.

- Tiltak for redreting rundt boligen kan ikke utelukkes.
