# Tilstandsrapport

📍 Salangsverket 64, 9350 SJØVEGAN

# gnr. 12, bnr. 76

Befaringsdato: 09.11.2023

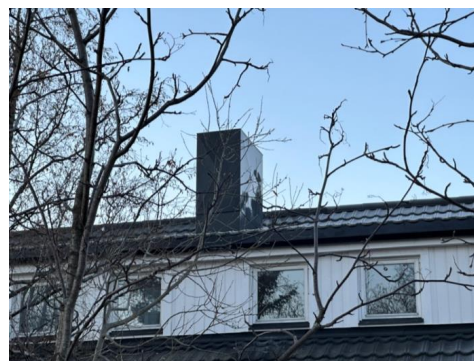
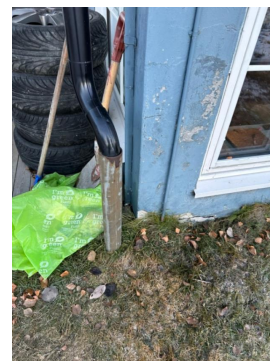
### ! TG 2 Veggkonstruksjon

- Det er stedvise sprekkeformasjoner i forblending/utvendig puss.
- Det er ingen lusing/musebånd i nedre kant av konstruksjon.

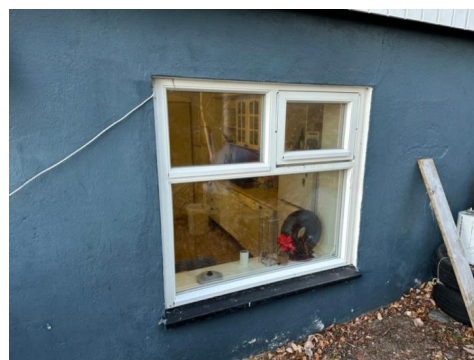
## ! TG 2 Vinduer

- Det er påvist tegn på innvendig kondensering av enkelte vindusglass.
- Karmene i vinduer er slitte og det er sprekker i trevirket.
- Det er påvist noen glassruter som er punktert eller sprukne.
- Vannbrett er ikke fagmessig utført.
- Det er påvist avvik rundt innsettingsdetaljer.
- Det er påvist at enkelte vinduer er vanskelig å åpne/lukke.

Generelt er det en del værslitte vinduer, stedvis er det feil utførelse av beslag samt manglende beslag. Det er påbegynt råteskade i en del av vinduer.

- Det må påregnes noe vedlikehold og at enkelte vinduer må skiftes ut.
- Beslag må skiftes ut.
- Det bør gjøres tiltak for å lukke avviket.
- Vinduer må justeres.
- Vinduer med punkterte/sprukne glass må påregnes skiftes ut, enten hele vinduet eller kun selve glassene.
- Kondensering på enkelte glass har medført fuktskader i treverk som kan medføre utskiftningsbehov av enkelte vinduer.

Det må påregnes utbedring/vedlikehold samt at den god del vinduer må påregnes byttet.

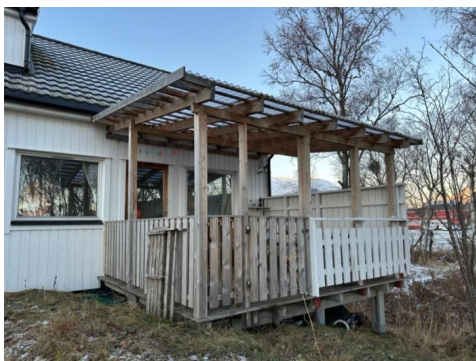
## ! TG 3 Utvendige trapper

- Det er ikke krav om utbedring av åpninger i rekkverk til dagens forskriftskrav.
- Det er ikke krav om utbedring av rekkverkshøyder opp til dagens krav.
- Rekkverk må monteres for å lukke avviket.

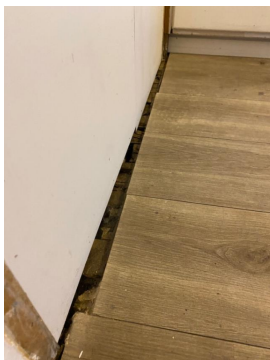
## ! TG 2 Etasjeskille/gulv mot grunn

- Målt høydeforskjell på over 15 mm gjennom hele rommet. Tilstandsgrad 2 gis med bakgrunn i standardens krav til godkjente måleavvik.
- Målt høydeforskjell på mellom 10 - 20 mm innenfor en lengde på 2 meter. Tilstandsgrad 2 gis med bakgrunn i standardens krav til godkjente måleavvik.

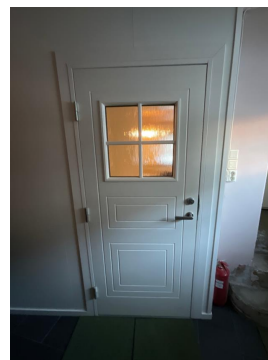
- Enkelte av innvendige dører har en del slitasje.
- Det er påvist avvik som tilsier at det bør foretas tiltak på enkelte dører.

Dør til leilighet i underetasje.

- Lokal utbedring må påregnes.
- Enkelte dører må justeres.

Det må påregnes å bytte en del dører.

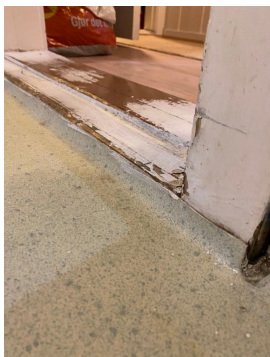
Utett vinylbelegg/tettesjikt.

- Gjennomføre ytterligere undersøkelser og foreta utbedring av skade.

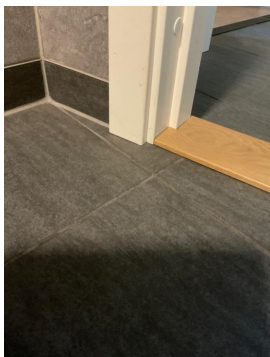
Det er ikke fuget mot terskel.

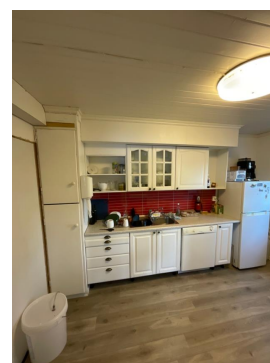
Kjøkken.

- Det må påregnes lokal utbedring/utskiftning.

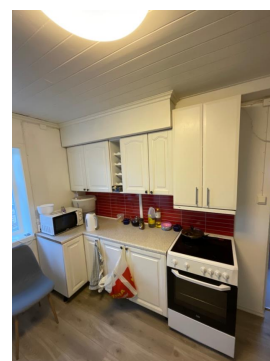
Kjøkken.

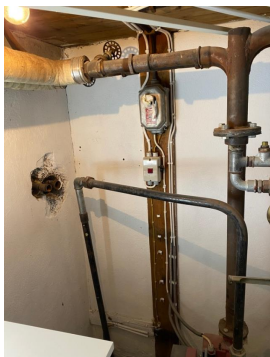
## ! TG 2 Avløpsrør

Det er avløpsrør av plast og støpejern.

- Det er ikke behov for utbedringstiltak siden anlegget fungerer i dag, men ut ifra alder kan skader plutselig oppstå på eldre anlegg.

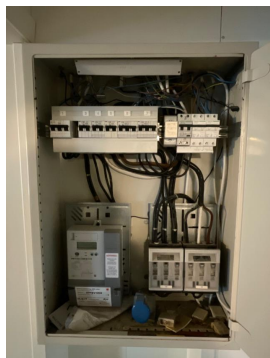
Sikringsskap kjeller.

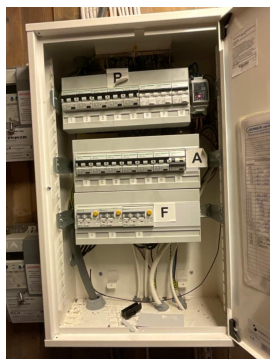
Sikringsskap 1. etasje.

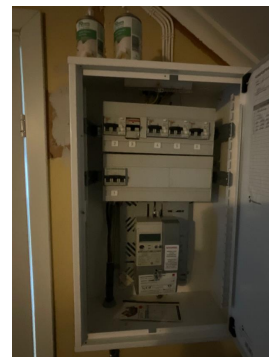
Sikringsskap loft

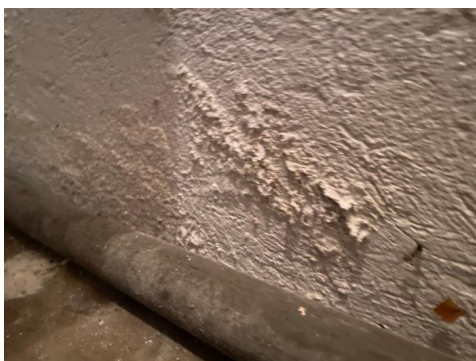
- Mer enn halvparten av forventet levetid på drenering er overskredet.
- Det mangler, eller på grunn av alder er det sannsynlig at det mangler, utvendig fuktsikring av grunnmuren ved kjeller/underetasje.
- Det er ut ifra observasjoner påvist indikasjoner på at drenering/tettesjikt har begrenset effekt.

- Det må foretas nærmere undersøkelser, det kan ikke utelukkes behov for tiltak.
