# Solveien 9B

## 9602 Hammerfest

Befaringsdato: 23.10.2025    Rapportdato: 28.10.2025    Oppdragsnr.: 12116-1441    Referansenummer: HG4434

Autorisert foretak: Mester Nord AS    Sertifisert Takstingeniør: Bjarne Hansen    Vår ref: V-1883

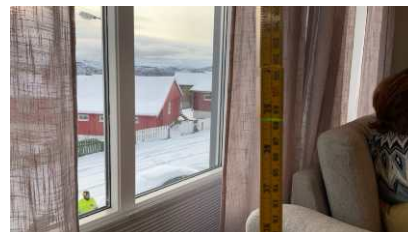
ivå ved yttervegg 98,4 cm

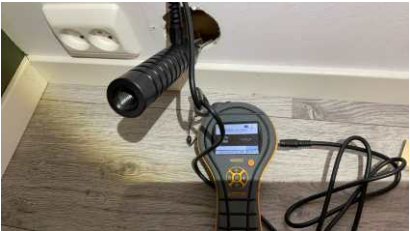
Hulltaking er foretatt uten å påvise unormale forhold.

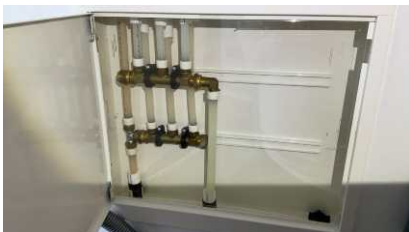
Fordelerskap uten tilgang til stoppekran.

Det må etableres tilgang til stoppekran.

Kostnadsestimat: 10 000 - 50 000

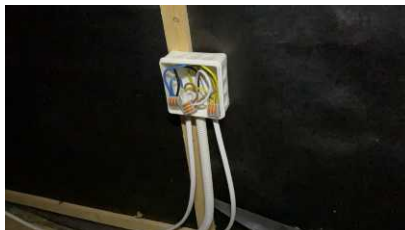
Tilstandsgrad satt på bakgrunn av at AV-dekning ikke er montert i sikringsskap. I tillegg er det enkelte kontakter som ikke er tilstrekkelig innfestet samt manglende deksler.

Deksel som mangler.

**Kostnadsestimat: 10 000 - 50 000**

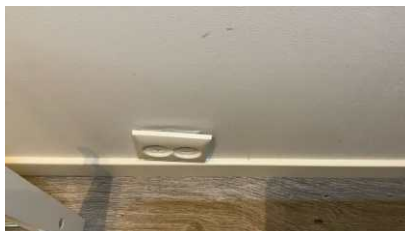
Løs stikk i gang.

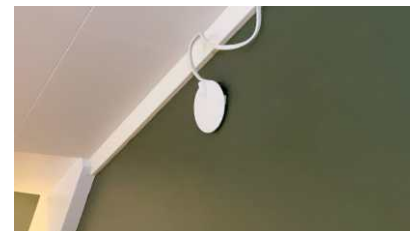
Løs stikk i stue.

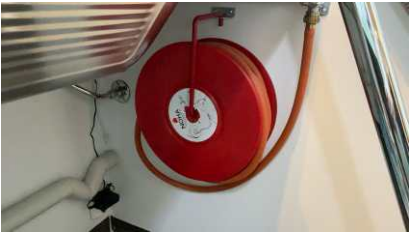
Husbrannslange på vaskerom.

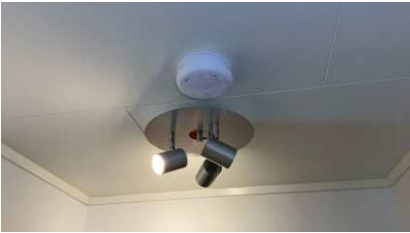
Røykvarsler montert.
